# Korszerű felületjavítási technológiák

Ipari berendezések felújítása,  
javítása, védelme

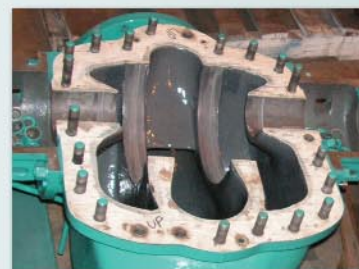
Összeszerelésre készen a felújított szivattyú

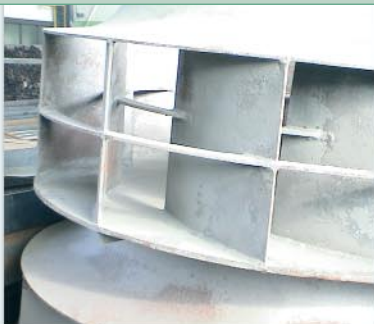
A két járókerék bevonás előtt

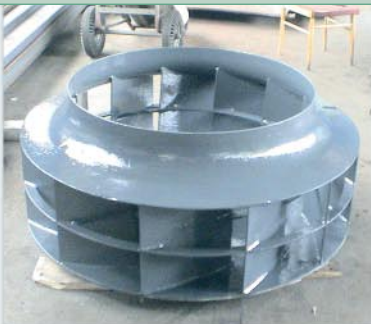
Az első járókerék bevonattal ellátva

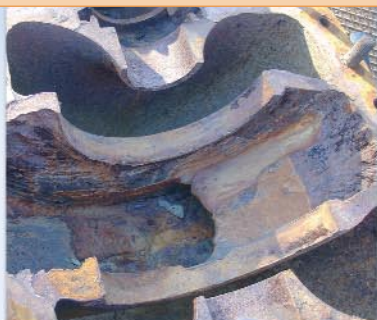
1. kép: A korrózió és az erózió nagyon jól látható

Egy rézbányában a berendezések igen kíméletlen körülmények között üzemelnek. Az alkalmazott eszközök sérülése, meghibásodása igen költséges termelési-eséssel jár együtt. Egy rézbányában a védőbevonat nélkül üzemelő szivattyúk igen erős korróziós és koptató hatásnak vannak kitéve. (1. kép)

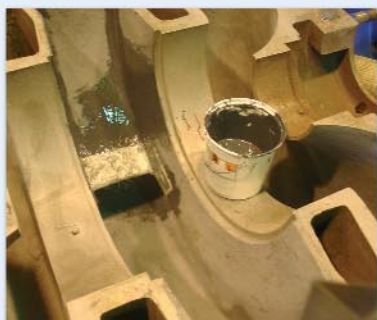
3. kép: Loctite® 7227 alkalmazása a szivattyúházon és a belépő éleknél

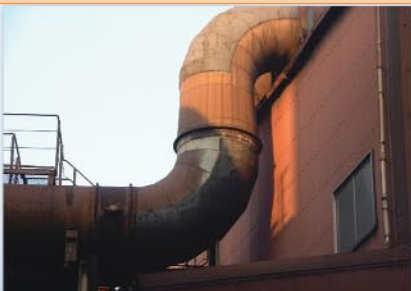
Kokszgyártó üzem  
légcsatorna könyök

A legtöbb ipari üzemben a csővezetékek és csatornák igen gyakran elhasználódnak. A képen látható kokszgyártó üzemben a légcsatorna könyökét minden harmadik hónapban javítani vagy cserélni kellett, jelentős bér és anyagköltségeket okozva.

A Loctite® Nordbak® 7229 Pneu-Wear pneumatikus kopásálló bevonat alkalmazásával a légcsatorna könyök folyamatosan 3 évig üzemelt javítás nélkül.
